東日本大震災FFジョイント施工現場確認について

株式会社 **サンリツ**

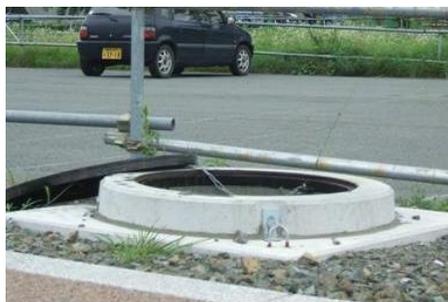
写真1 FFJ① 現場

FFジョイントでは部材の破損や接続部からの浸水は確認されませんでした。

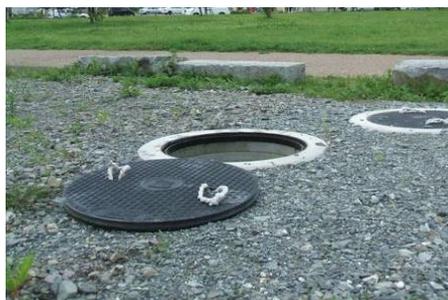
写真7 従来工法① 現場

従来工法ではベルマウスの破損や浸水が確認されました。

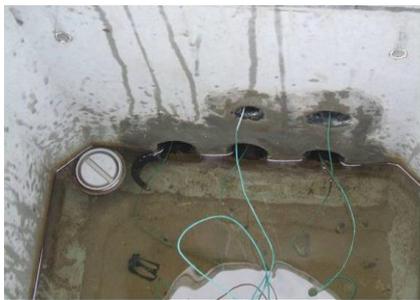
写真8 従来工法① 内部面1

今回確認した岩手県盛岡市内施設においては、FFジョイントの施工箇所での部材の破損、接続部からの浸水はなかったので耐震性の効果があったと判断出来ます。一方、従来工法での施工箇所では、ベルマウスの破損、浸水(削孔部から浸水している)が発生しています。
